X線防護衣を安全にご使用いただくために

X線防護衣の構造と、点検・検査の必要性

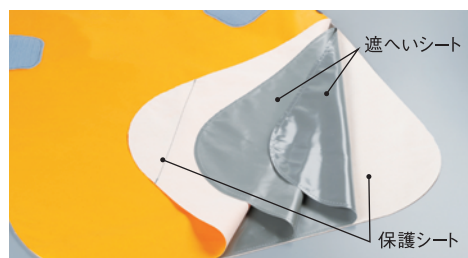
X線防護衣は、内部の遮へいシートを表面の保護シートで覆う構造となっています。遮へいシートは、ビニル系のシートに遮へい元素（鉛やその他の元素）を高比率配合して製造していることにより、保護シートと比較して物性的に弱い傾向があります。遮へいシートに損傷が生じて、外観からでは分かりにくい場合もありますので、下記の日常点検と定期的な透視検査を行い、防護能力の有効性を確認していただく必要があります。

X線防護衣の構造例

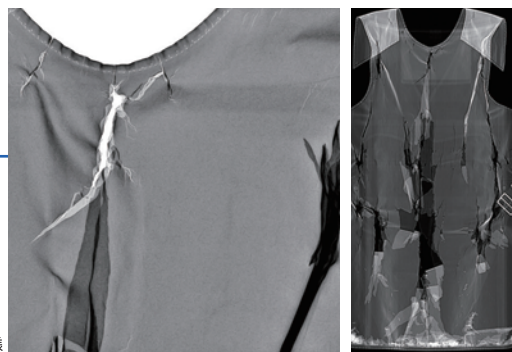
X線透視または透過写真撮影

防護衣を非破壊検査し、内部の遮へいシートの状態を
確認してください。

透視画像

CTスカウト画像

**遮へいシートに損傷が確認された場合は、
被ばく線量の増大につながる恐れがありますので即時ご使用を中止してください。**
